Lerma, 19 luglio 2016

### ALLEGATO TECNICO

Oggetto: **interventi di manutenzione straordinaria delle captazioni dell'acquedotto di Fraconalto, in Comune di Voltaggio (AL). Richiesta di verifica di compatibilità con il Piano d'Area.**

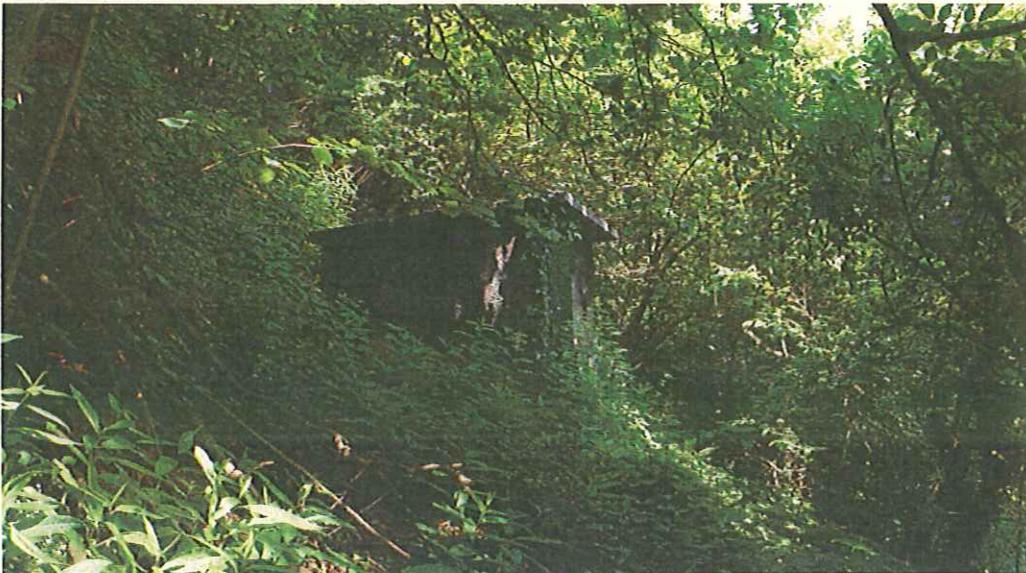
*Sorgente n.2 (Cave di Pietra)*

Le prime due sorgenti e l'attraversamento del rio risultano collocate sul versante a valle della pista forestale ad una quota inferiore di circa una ventina di metri rispetto al piano stradale. Il versante si presenta piuttosto scosceso, interessato da dissesti anche recenti e da vegetazione arborea ed arbustiva (vecchio impianto di conifere e bosco misto di latifoglie, afferenti alla foresta demaniale passata in carico alla Regione Piemonte). Il terreno accidentato e chiuso dalla fitta vegetazione non ha consentito di individuare con precisione e di raggiungere l'attraversamento del rio da parte della condotta, mentre le captazioni ed il serbatoio di raccolta sono stati raggiunti e visionati.

Il sopralluogo ha messo in evidenza la mancanza di una viabilità attiva di accesso alle prime due sorgenti e al rio dove si trova la condotta sospesa, che sia funzionale al raggiungimento di questi siti da parte degli operatori e dei mezzi di lavoro. Sono stati identificati e percorsi dei brevi tratti di sentiero, risalenti alla formazione della pista di cantiere per la costruzione dell'acquedotto (1998), per la maggior parte discontinui, dissestati e richiusi dalla vegetazione.

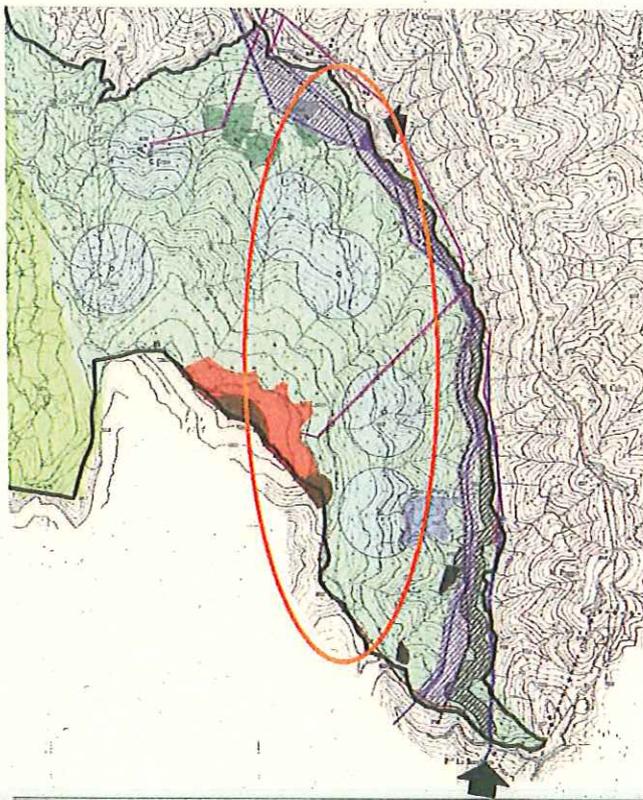
Stralcio Tav. n.1 – Vincoli e destinazioni d'uso -sc. 1:10.000

L'area di intervento ricade, a norma del vigente Piano d'Area (Variante approvata con D.C.R. n. 307-52921 il 10.12.2009), in "Area a potenziale sviluppo agro-silvo-pastorale – area a bosco con funzione produttiva", normata dall'art. 26 delle Norme Tecniche di Attuazione (NTA) e in "Area di salvaguardia delle risorse idropotabili", normata dall'Art.20 NTA. Si evidenzia anche l'Art. 40 NTA - "Viabilità" per quanto attiene la viabilità di cantiere e di servizio.
