Comune di Bosio (AL)

**Demolizione sperone roccioso in località Guado del Gorzente - L.R. n. 38/78
(Disciplina e organizzazione degli interventi in dipendenza di calamità naturali)**

**PROCEDURA PER LA VALUTAZIONE DI INCIDENZA - LIVELLO I :
SCREENING (DPR 357/97 e s.m.i, art. 5; L.R. 19/2009 e s.m.i., art. 43)**

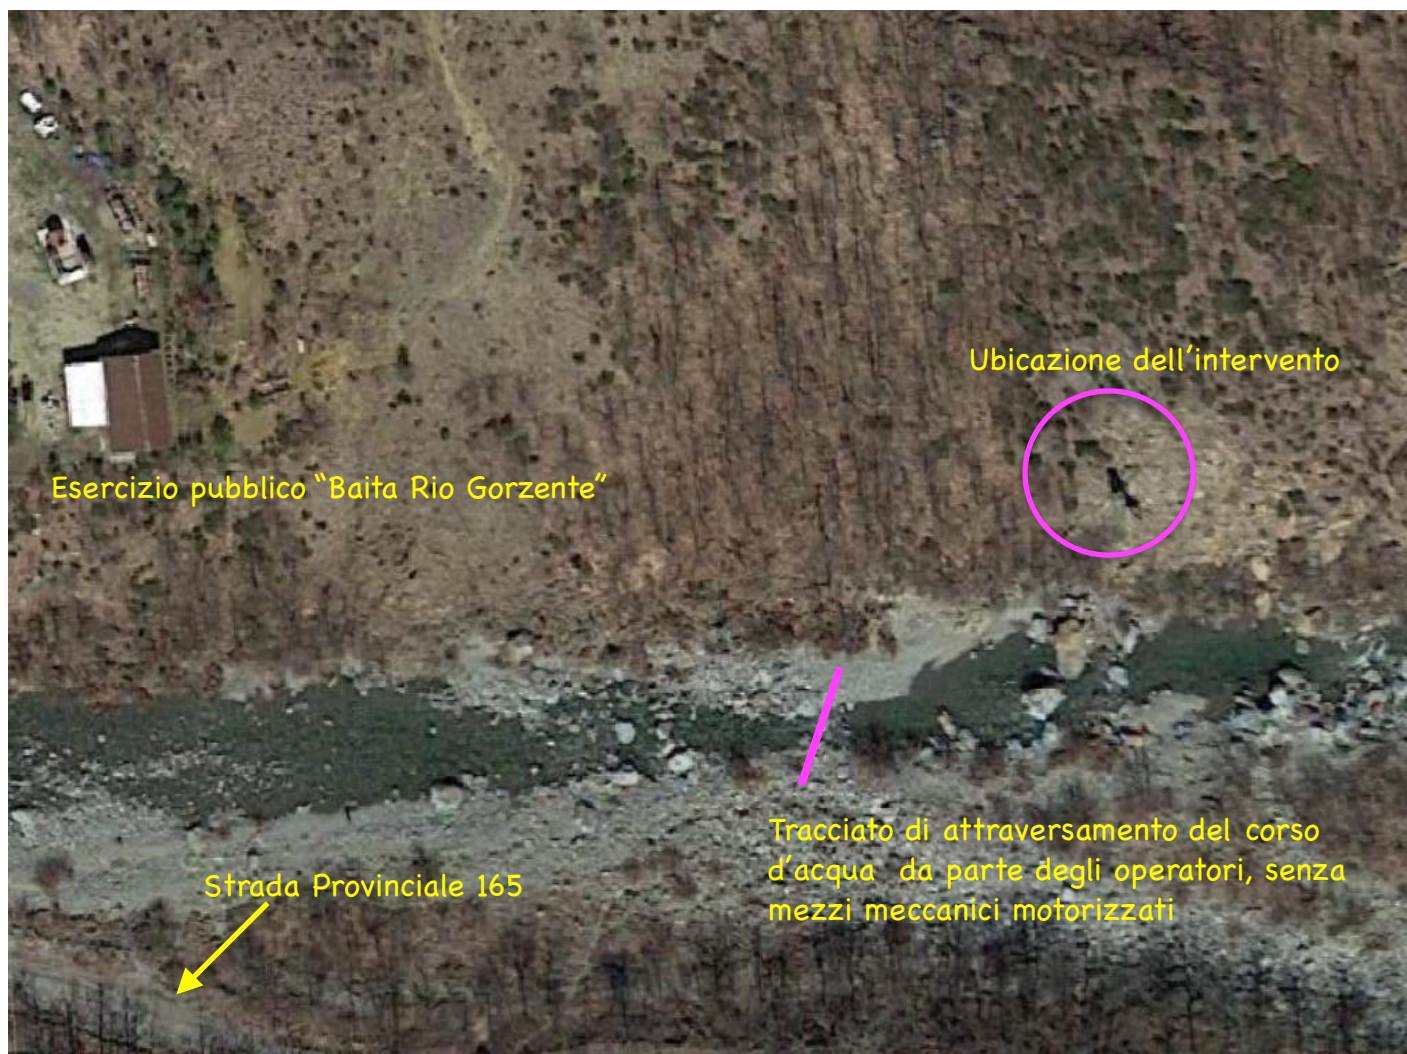
Fig. 1: localizzazione dell' intervento, in area ad accessibilità pubblica.

Per quanto riguarda lo stato naturale dell'area nel quale si inserisce l'intervento, il proponente specifica come trattasi "(...) di un'area inserita in un ambiente roccioso sito in sponda destra del Torrente Gorzente in prossimità del guado Benedicta, costituito da rocce instabili su una scarpata al piede del versante sud del Monte Tobbio. Il corso d'acqua non è interessato dai lavori di demolizione dello sperone".

L'ambiente naturale nel quale si colloca l'intervento è costituito da un lembo di scarpata rocciosa al margine di formazioni arbustive a Erica arborea e forestali (boschi di rovere).
